LIMA

The Historic Center. Analysis and Restoration
Centro Histórico. Conocimiento y restauración
Centro storico. Conoscenza e restauro

edited by / a cargo de / a cura di
Giancarlo Palmerio, Angela Lombardi, Patrizia Montuori

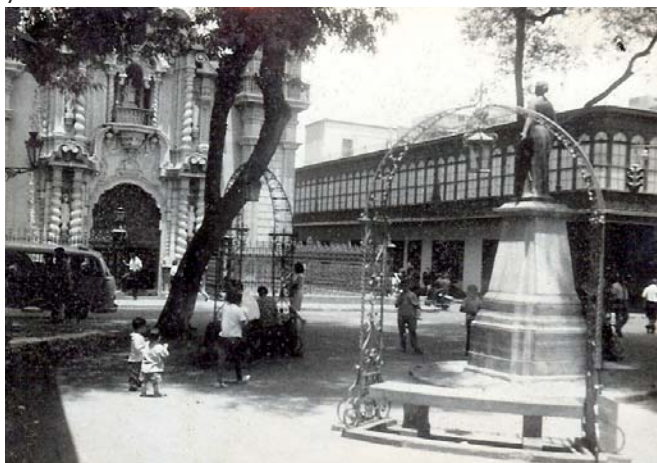
7

Fig. 7. Iglesia de San Marcelo - Casa Beltrán.
Before the demolition of the house to open Avenida Emancipación.
Ante de la demolición de la casa para abrir Avenida Emancipación.
Prima della demolizione della casa per realizzare Avenida Emancipación.
 (LM-C, 1967)

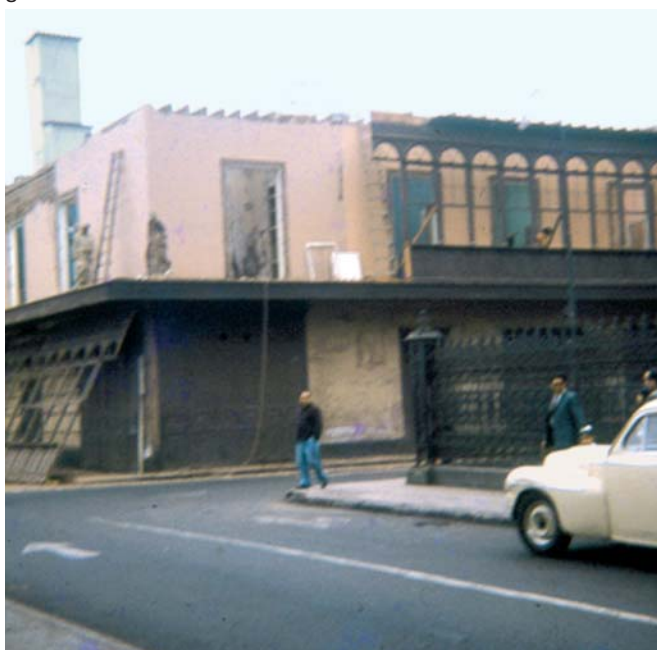
8

Fig. 8. Casa Beltrán.
Demolition.
Demolición.
Demolizione.
 (LM-C, 1970)

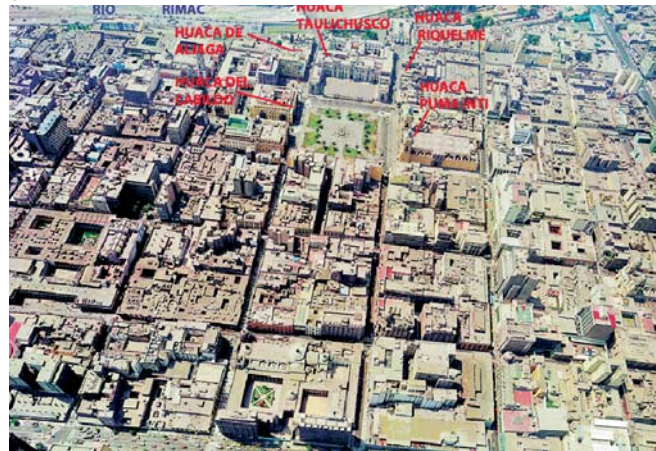
Fig. 4. Hypothesis of reconstruction of the settlement of curaca Taulichusco and of the Rímac oracle during the Inca period, with indication of sites and buildings with high archaeological potential due to its location on pre-Hispanic huacas or walkways.

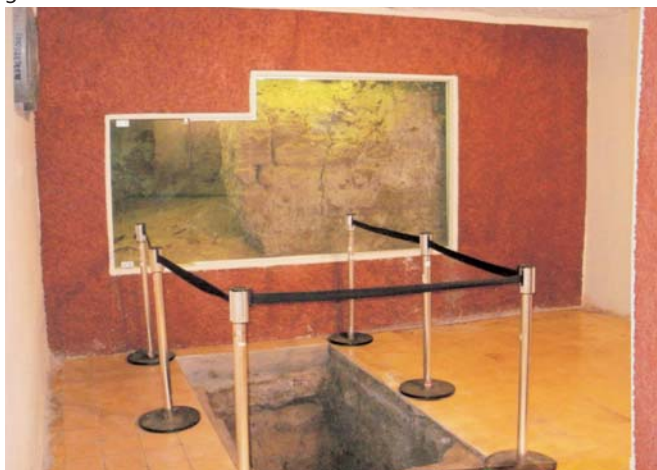
5

Fig. 5. Remains of adobe brick walls of the *huaca* of Taulichusco. The archaeological route also includes the display of excavation materials (ceramic fragments, etc.).

Ruinas de los muros de adobe de la huaca de Taulichusco. El itinerario arqueológico incluye la exposición de los vestigios excavados (fragmentos de cerámica, etc.).

After the fire in the Government Palace in 1921, the present day palace was conceived and was completed in 1938. On the subject of the construction work, Harth-Terré (1977) recounts: "During the demolition of the old palace, in the company of Father Domingo Angulo, we noticed a material resembling the adobe typical of the *huacas* in the valley and remarked that the ground constituted a *huaca*". In June of 2011, before the end of his term, the then president of Peru, Alan García conditioned the archaeological excavation sites underneath the Government Palace to allow the public to visit the vestiges of these pre-Hispanic adobe walls.

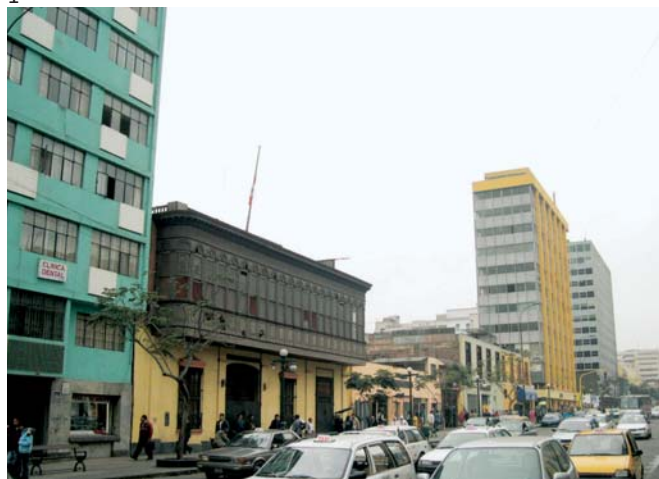
1

Fig. 1. Avenida Emancipación.

The avenue was opened in 1971 and its skyline has a “broken comb” profile resulting from the 1960 road plan of the Lima municipality. In order to enlarge the road, numerous buildings were partially demolished along one side of the Avenida. The Conservatorio Nacional de Música is in the foreground. The house with the balcony was severed, leaving half of the courtyard behind the façade. The old balcony was installed on the new façade.

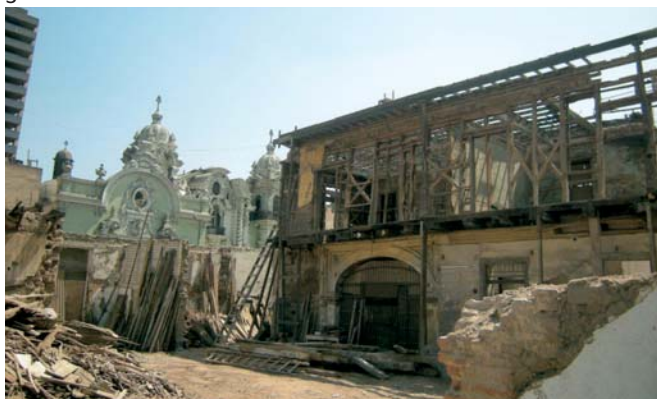
3

Fig. 3. This image displays the various problems of the historic center of Lima: old residential buildings totally abandoned and/or in ruin; collapsed residential buildings; tall unfinished and abandoned constructions; churches lacking maintenance, but nevertheless often presented as attractive venues for tourists.

Esta imagen reúne diversos problemas del centro histórico de Lima: casas antiguas en total abandono y/o en ruina; casas destruidas o colapsadas; edificios altos sin terminar y en abandono; iglesias con poco mantenimiento, pero siempre bien pintadas como bellos atractivos turísticos.

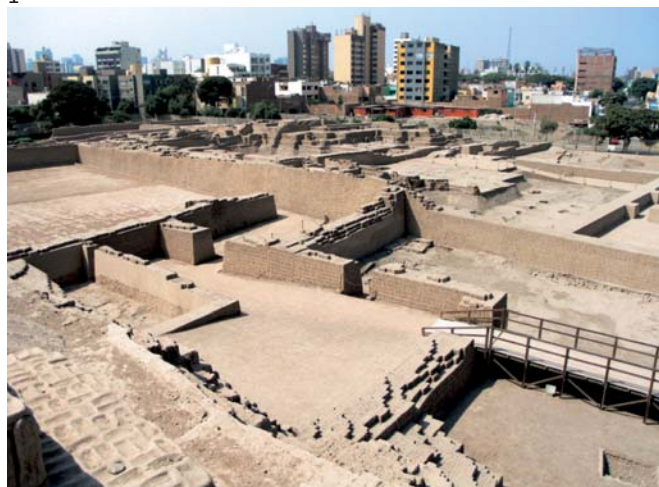
1

Fig. 1. Huaca Pucllana.
 Contiguity between old and new. Excavations and presentation of a pre-Columbian archaeological area within the contemporary city. The numerous re-integrations facilitate a didactical appreciation of the sacred monumental enclaves bounded by adobe walls whose elements are laid according to the old building tradition.

Contigüidad antiguo-nuevo. Excavaciones y valorización de un área arqueológica precolombina en la ciudad actual. Las abundantes integraciones devuelven de manera didáctica la legibilidad de los monumentales recintos sagrados rodeados de muros que están compuestos por pequeños elementos de adobe significativamente dispuestos siguiendo un antiguo saber constructivo.

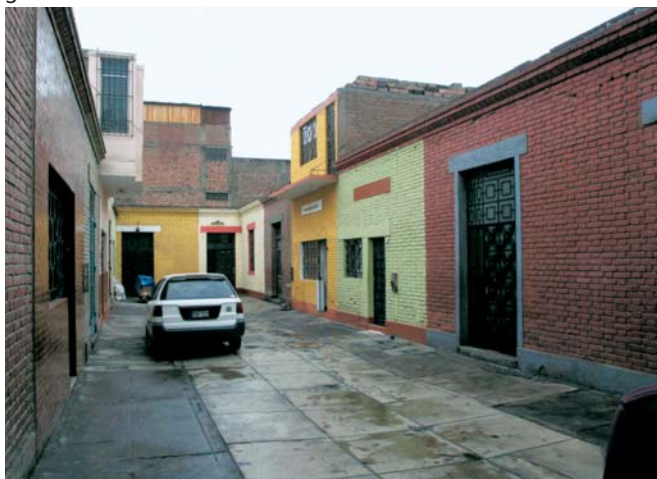
3

Fig. 3. An interesting example of rehabilitation: an apartment house, arranged horizontally and dating back to the first half of the last century, is shown during the course of rehabilitation works aimed at preserving its original residential use.

Un interesante ejemplo de recuperación de una casa de apartamentos de la primera mitad del siglo pasado, desarrollada horizontalmente y en una fase intermedia del proceso de recalificación, en el que se observa el mantenimiento de la finalidad de uso residencial.

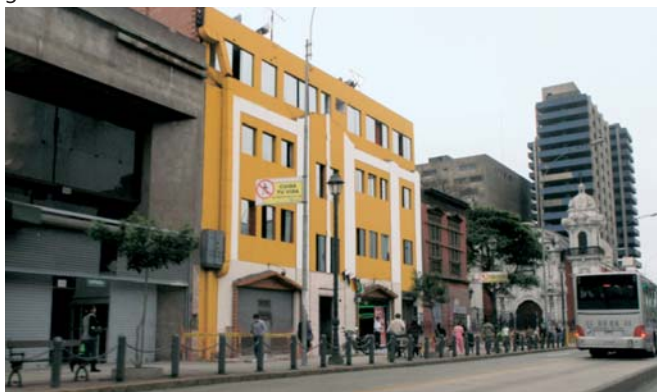
5

Fig. 5. Haphazard intermingling and chaotic urban de-construction due to the loss of continuity between the old and the new, functions and available space, nature of places and use of building materials.

Absoluta promiscuidad y caótica deconstructividad urbana debida a la pérdida de la medida arquitectónica entre antiguo y nuevo, entre funciones y espacio disponible, entre naturaleza del lugar y uso de los materiales. Assoluta promiscuità e caotica decostruttività urbana dovuta alla perdita della misura architettonica tra antico e nuovo, tra funzioni e spazio disponibile, tra natura del luogo e uso dei materiali.
(GP, 2011)

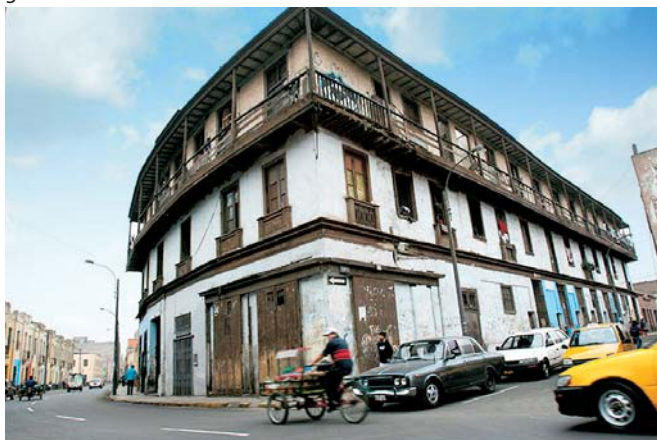
9

Fig. 9. Edificio El Buque.

Located in the Barrios Altos, it is one of the Lima's older constructions that has been transformed into a slum. In 1997-99 the Municipality drafted a slum recovery plan, *Revitalización de Inmuebles Tugurizados de Barrios Altos*.

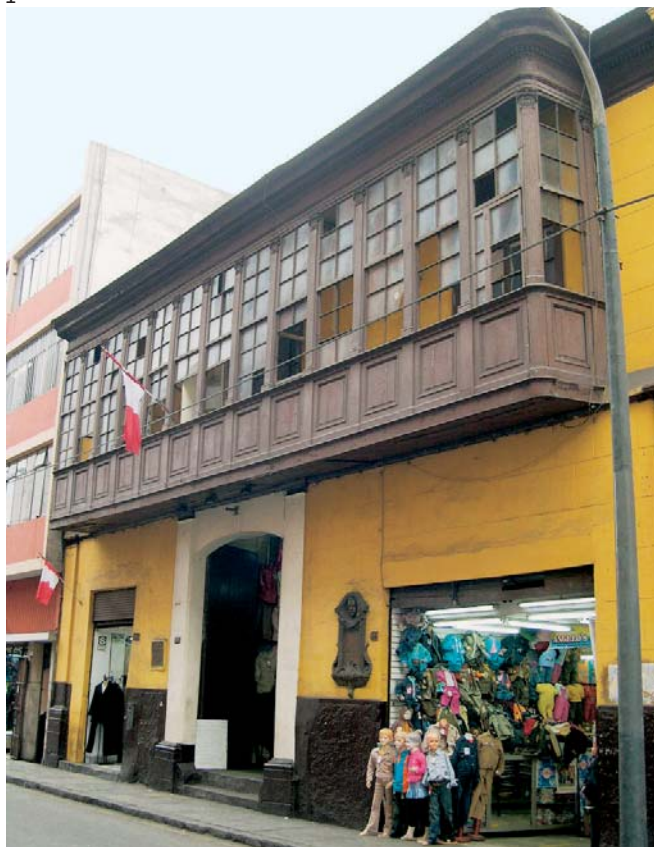
1

Fig. 1. Casa de Manuel Ricardo Palma Soriano.
View of the exterior façade with the typical wooden balcony.
Vista de la fachada exterior, caracterizada por el típico balcón de madera.
Vista della facciata esterna caratterizzata dal tipico balcone in legno.
 (RC, 2007)

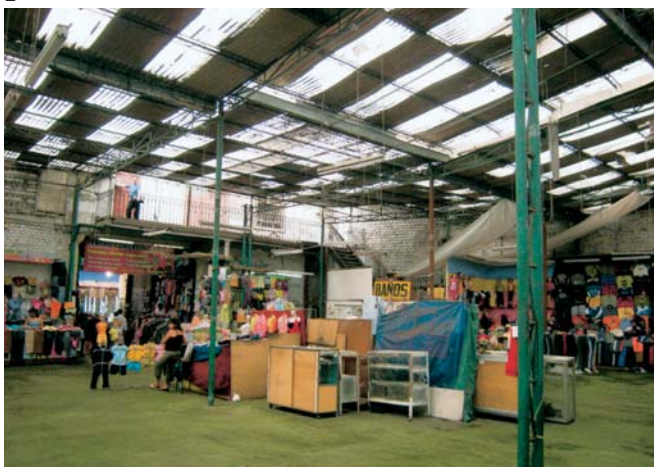
2

Fig. 2. Casa de Manuel Ricardo Palma Soriano.
View of the interior courtyard where parts of the structure have been demolished and an informal market created.
Patio interior donde se han demolido partes del edificio y se ha instalado un mercadillo con puestos.
 Il cortile interno in cui sono state demolite delle parti dell'edificio e allestito un mercatino con bancarelle.
 (RC, 2007)

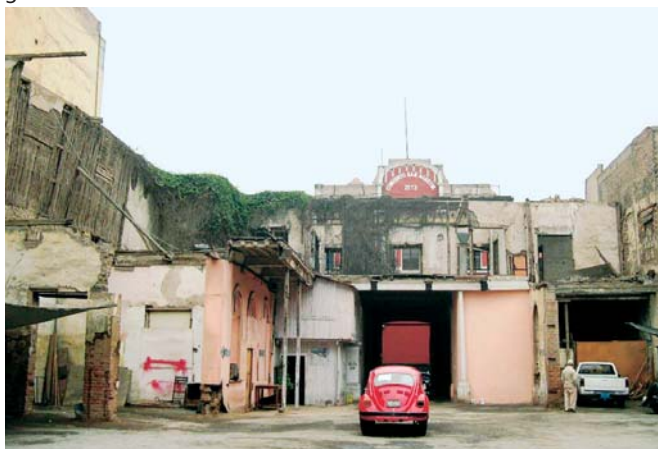
5

Fig. 5. Casa en Jirón Ica 260.

View of the interior courtyard, where the original volumes have been demolished and the Municipality of Lima has created parking lot.

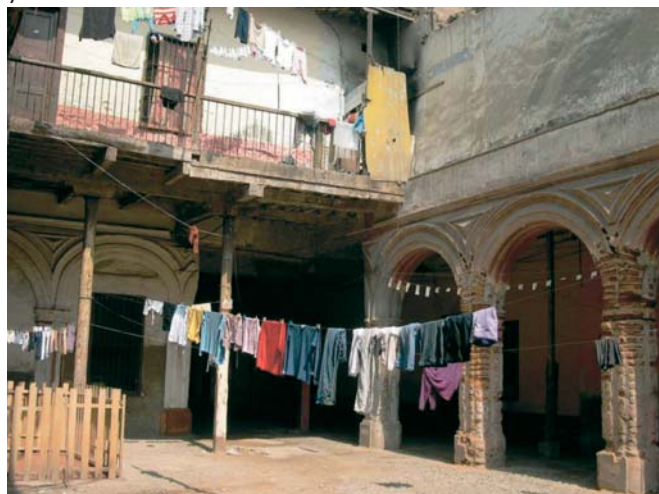
7

Fig. 7. Casa de las Columnas.

Legibility. Fragmented structure: construction on the verge of collapse, with missing parts or inappropriate use. An advanced state of fragmentation affects both the visual perception and the spatial configuration of the object. In the courtyard of the Casa de las Columnas the arcades date to the period when the building was used as a convent. Several arches are currently missing.

a) the *legibility* of the objects indicates whether: 1) the object maintains a *high level of integrity*; or 2) *fragmented*, if over the course of its existence was subjected to collapse, demolition, or inappropriate use. Fragmentation may refer to a visual perception of fragmentation, if the object presents sections which have clearly collapsed or are missing, or it may indicate a changed spatial configuration if the object, while visually complete, has been so altered in its constituent spaces as to modify substantially its typological and volumetric character. An advanced state of fragmentation affects both the visual perception and the spatial configuration of the object to the point that it becomes impossible to understand intuitively its original appearance, or function, as is the case with ruins. In the case of an archaeological site, the theme of legibility of the remains, and their intelligibility following excavation, study, restoration and presentation to the public, is part of an ongoing international debate. The ICOMOS *Ename Charter* (in its final 2008 version) defines the criteria and methods of study for the 'interpretation' and 'presentation' of historic heritage;

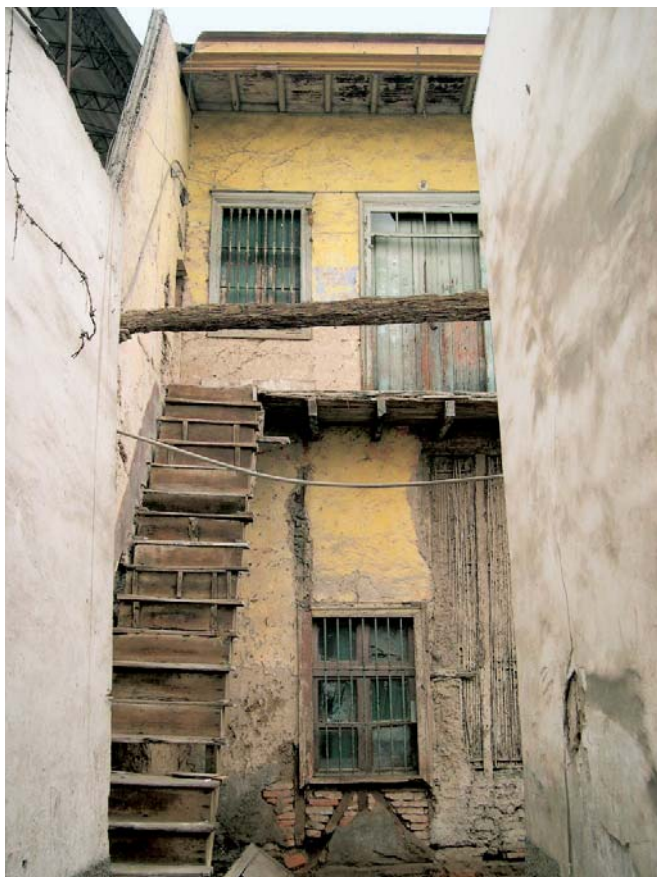
Fig. 13. Casa de Felipe Pinglo.

The level of practicability evaluates a structure based on its safety and standards of health and hygiene. This house, although inhabited, cannot be considered fit for use like approximately 10% of the buildings of the historic center.

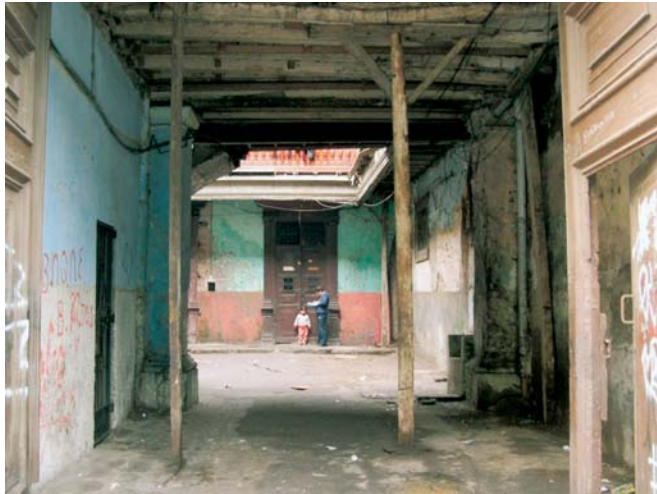
Fig. 14. Edificio El Buque.

Example of very poor state of conservation, with collapsing components and advanced deterioration of materials.

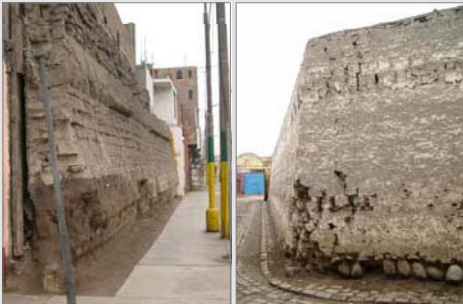
Fig. 2. Bastión Comandante Espinar.
Fig. 3. Bastión Santa Lucía. (RC 2007)

PRINCIPAL ALTERATIONS: Demolitions; unauthorized structures built adjacent to or above the bastions; advanced state of deterioration due to humidity (figures 2,3,4,5,6,7,8 and 9).

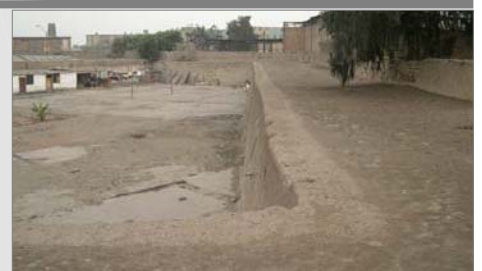
Fig. 4. Bastión Santa Lucía: note the earth filling between the veneers of the bastion. (RC 2007)

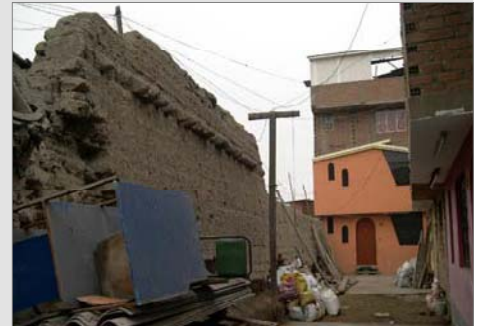
Fig. 5. Bastión Puerto Arturo and new surrounding constructions: note the houses attached to the bastion (orange building) in contrast with the walls' deterioration and lack of maintenance. (RC 2007)

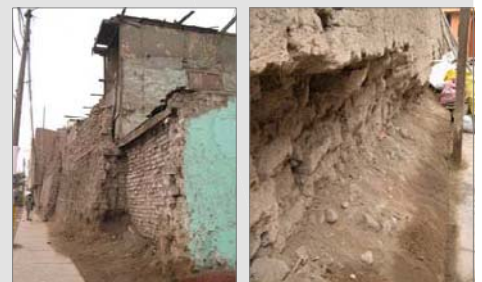
Fig. 6 and 7. Bastión Puerto Arturo: demolitions, unauthorized constructions and erosion at the foot of the wall. (RC 2007)

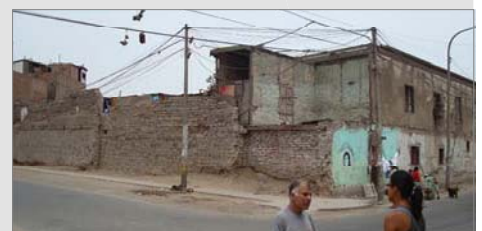
Fig. 8. Bastión Puerto Arturo: the exterior walls of the bastion are to the left, and the 19th cent. housing encroachments to the right. (VH 2010)

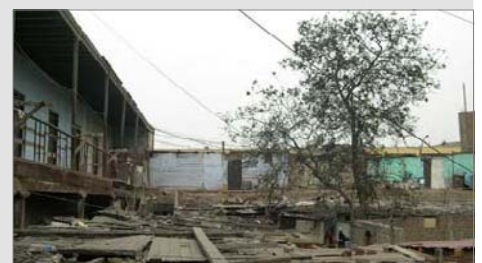
Fig. 9. On the left are the 19th century houses built into the fortifications; below, the unauthorized houses built inside the bastion; behind the tree, in green and light blue, the houses illegally built on top of the bastion. (RC 2007)

PRINCIPAL CAUSES OF RISKS: Exclusion of the walls from the official designation of the historic center of Lima; location of the remaining walls on the borders between two district, all but devoid of monuments; lack of awareness of the cultural value of the walls' surviving portions, resulting in poor maintenance, demolitions and inappropriate additions (fig. 9).

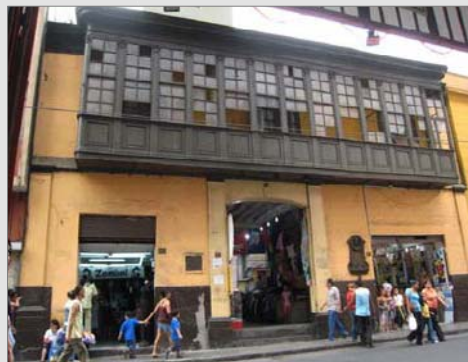
The exterior balcony, supported by the adjacent beams of the floor and roof, is a wooden structure with wooden finishings and enclosed by glass windows.

Fig. 2. The façade with its beautiful balcony enclosed by glass windows. (EE 2010)

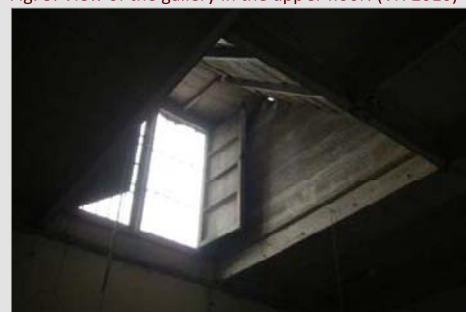
Fig. 6. *Teatina* bringing light and ventilation into the rooms. (RC 2010)

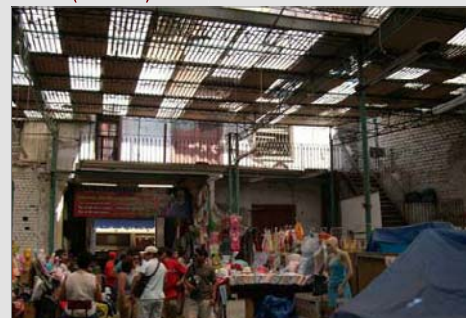
Fig. 7. The courtyard has been occupied by vending stalls since 1996 when the municipal by-laws forbade informal street vending. (RC 2010)

The principal causes of risk are related to poor conservation actions carried out by the National Institute of Culture (INC), which singles out certain areas of the building as unchangeable, while leaving other areas without any protection. Further, vending stalls have been introduced inside the courtyard (fig. 8), following the issuing of municipal by-laws in 1996 that

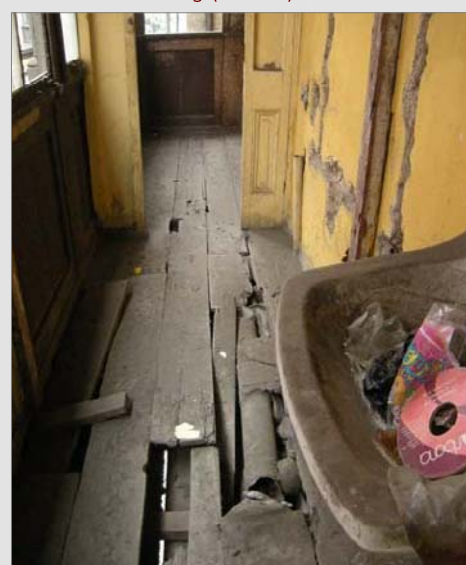
Fig. 8. The balcony, in a poor state of conservation, has been reused as a laundry. (RC 2010)

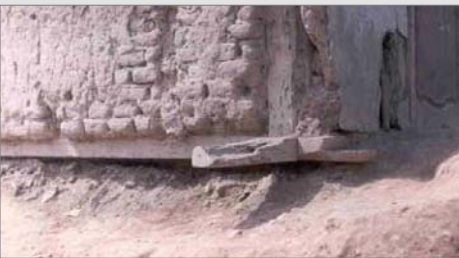
Fig. 2. Some of the *quincha* partitions are without foundations.

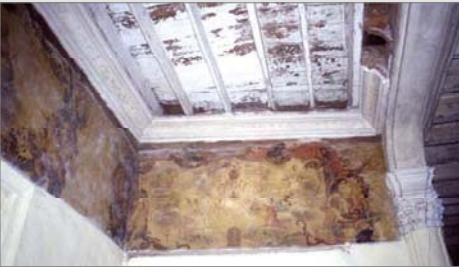
Fig. 3. Flat ceilings are typical, as are frescoes in many rooms. (WMF)

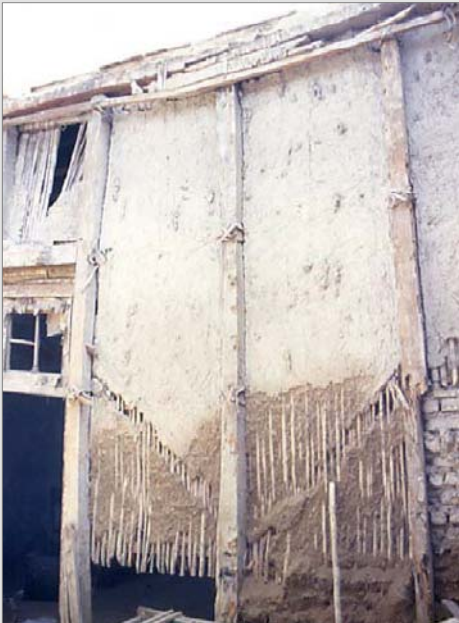
Fig. 4. *Quincha* construction: the timber structure is interspersed with reed lattice set vertically and plastered with gypsum. (WMF)

<div>construction technique</div> <div><div>stone</div><div>brick</div><div>adobe</div><div>quincha</div><div>timber</div><div>Roof</div><div>First Floor</div><div>Ground Floor</div><div>Foundations</div></div>
	<div>The adobe walls, made of dry earthen bricks with earth-clay mortar, are superimposed upon stone foundations combined with brick courses. Some of the <i>quincha</i> partitions do not have a real foundation: the timber pillars rest on a lower beam laid in the soil and are connected by an upper beam (fig. 2). The spaces between the pillars are filled with reed lattice vertically woven. The presence of adobe brick courses in the lower registers can be seen in several parts of the walls in order to strengthen the entire structure (fig. 4).</div>
	<div>The flat roof structure is made of rafters resting on the beams framing the top of the <i>quincha</i> panels (fig. 4).</div>

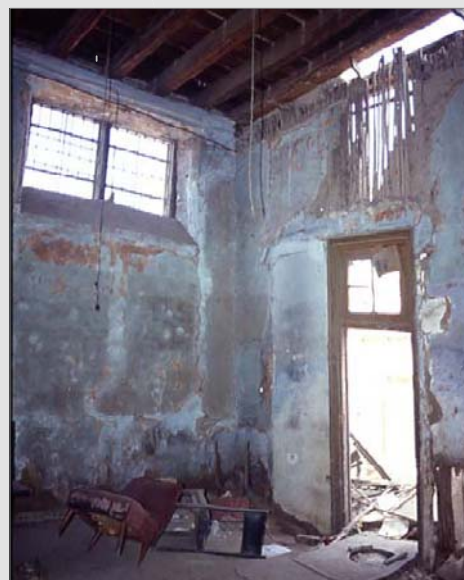
Fig. 6. View of one of the rooms in poor condition.

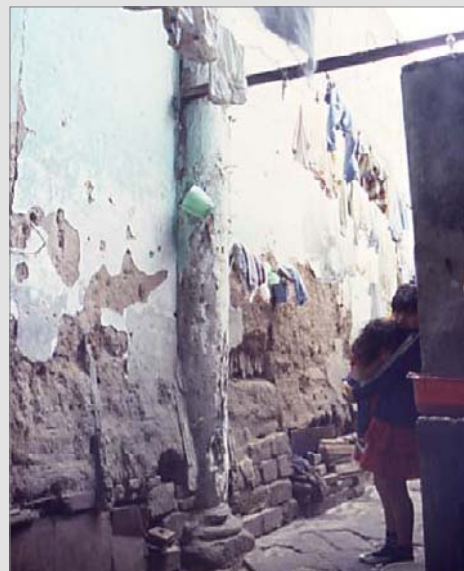
Fig. 7. Partitions in state of obvious decay.

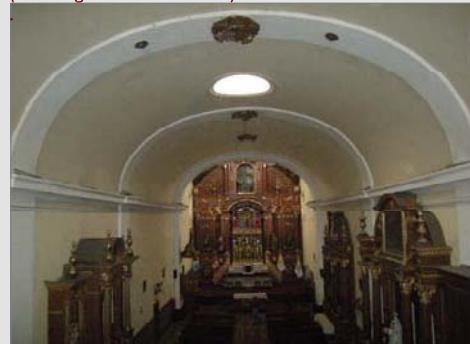
Fig. 3. The church's nave from the choir. The flat vault was restored after the 1940 earthquake. (RC 2010)

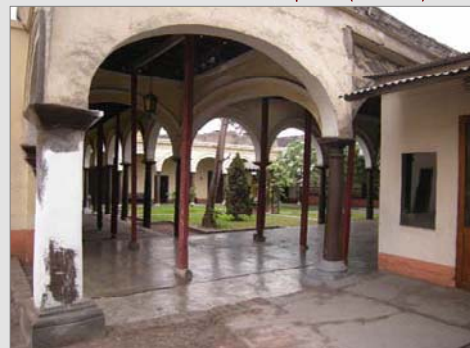
Fig. 4. The principal cloister surrounded by galleries built with *quincha* arches resting on wooden columns, some modified. (RC 2010)

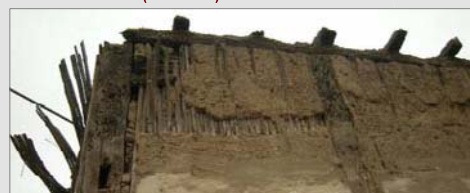
Fig. 5. Partition of *quincha*. Wooden frame filled with lattice of reed, plastered surfaces of earth and fibers with lime whitewashing. (RC 2010)

The foundations are made of stones supporting a brick plinth and adobe walls. Partitions are made of *quincha*, a construction technique of pre-Hispanic origin, consisting of a wooden frame filled with a reed lattice and plastered with earthen mortar mixed with vegetable straw (fig. 5). The flat roof structure was made of wooden rafters resting on the top beam of the *quincha* panels, on the adobe walls and columns (fig. 6). Wooden planks, a lattice of reed and a layer of compact dry earth were laid over this structure. Light and air enter the rooms through trapezoidal roof dormers, called *teatinas*.

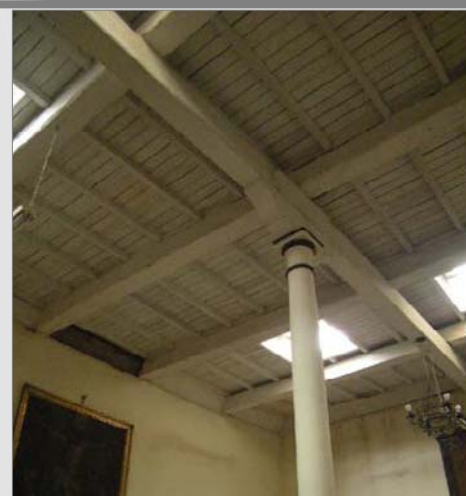
Fig. 6. The wooden structure formed by columns, beams, rafters and boards. The structure has withstood the effects of several seismic actions in the area. (RC 2010)

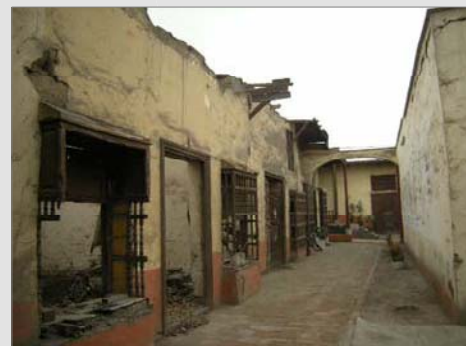
Fig. 7. An alleyway in the citadel with the deteriorating cells, many of which no longer have roofs. (RC 2010)

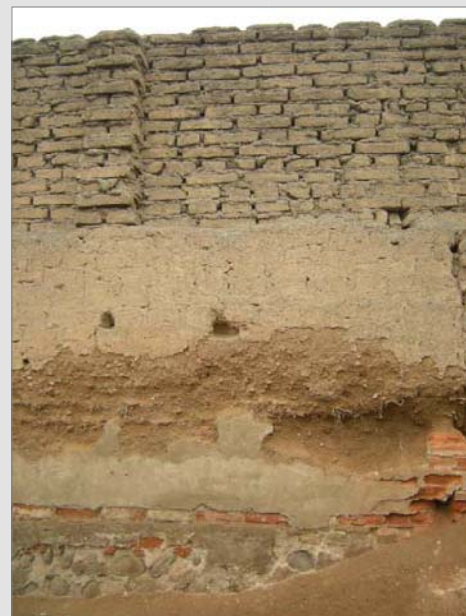
Fig. 8. Details of the adobe wall: stone foundation, large plinth of brick, adobe wall and plastered surface of earth mortar and fibers. Note the recent addition of newer materials. (RC 2010)

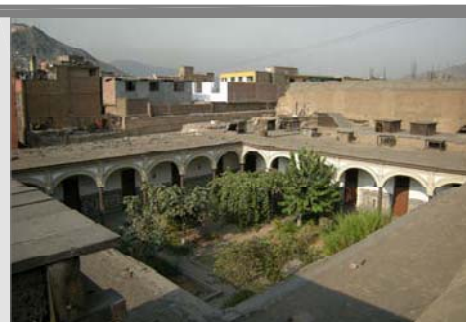
Fig. 5. The main cloister and its arcade, a light wooden structure. In the background is the surrounding cityscape composed of low-quality modern constructions. (RC 2009)

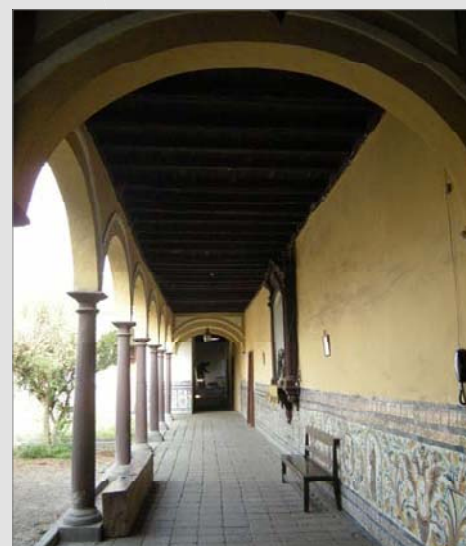
Fig. 6. The arcade of the main cloister. The arches are made of wood and the walls are decorated with beautifully decorated lambris tiles of Spanish origin. (RC, 2009)

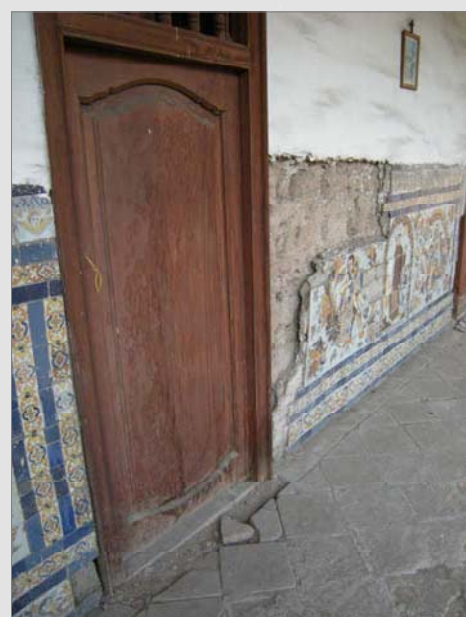
Fig. 7. A detail of the adobe wall covered with tiles decorated in Spanish style, badly in need of restoration. (RC 2009)

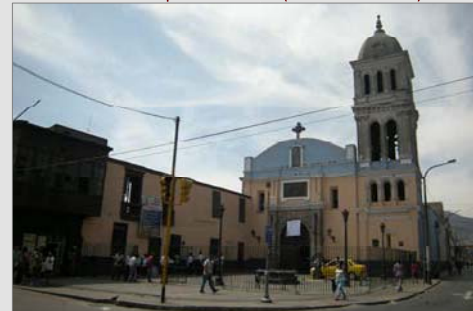
Fig. 3. Façade of the church and tower (both modified). The church square was enclosed a few years ago with an iron railing. (RC 2010)

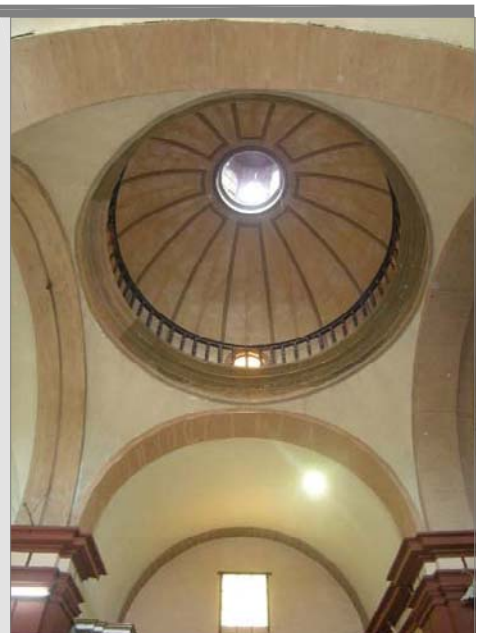
Fig. 5. The *quincha* dome transmits its load onto the pillars through four lateral squinches. (RC 2010)

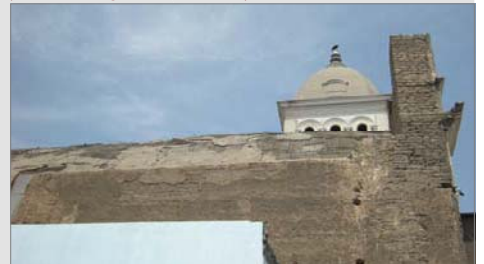
Fig. 6. View of adobe side walls and upper portion of the façade. The vault is outwardly made of reed lattice and covered with earthen plaster. (RC 2010)

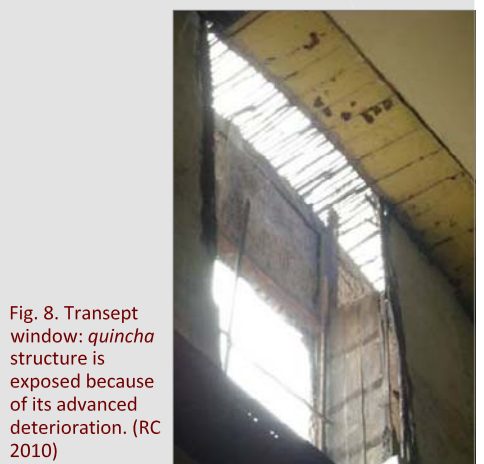
Fig. 8. Transept window: *quincha* structure is exposed because of its advanced deterioration. (RC 2010)

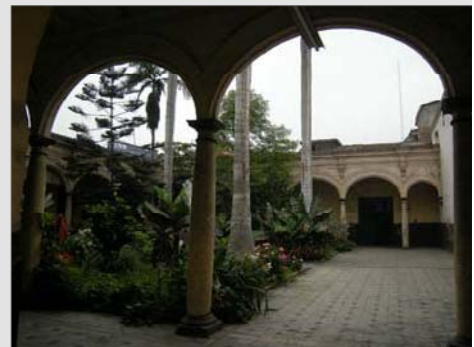
Fig. 3. The cloister is surrounded by three arcades made of wooden columns and *quincha* arches. (RC 2009)

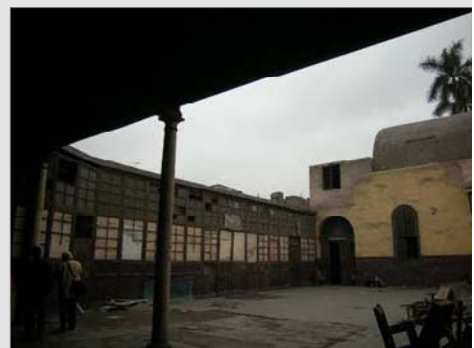
Fig. 4. The left-hand side of the courtyard has been modified by closing its arcade with wooden partitions. (RC 2009)

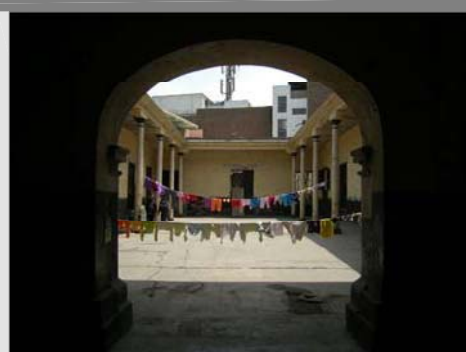
Fig. 5. The courtyard for the mentally ill surrounded by two porticoed galleries have been dated to 1602. (RC 2009)

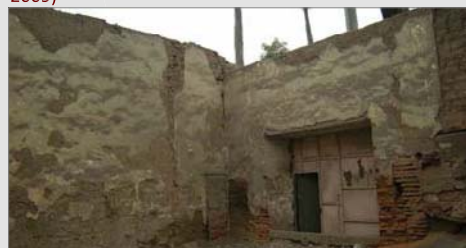
Fig. 6. Adobe walls deteriorating as a result of humidity. Note the brick plinth above the foundation. (RC 2009)

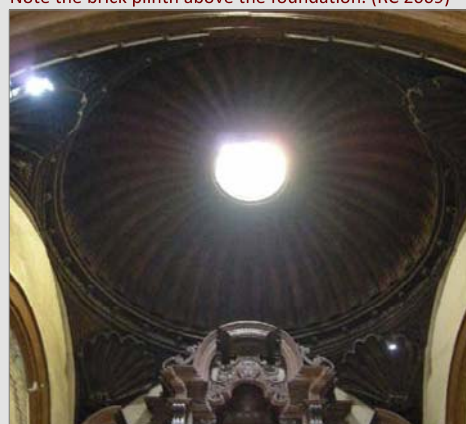
Fig. 7. The intersection of the original Latin cross has been covered by a timber dome; today it is used as the chapel's presbytery. (RC 2009)

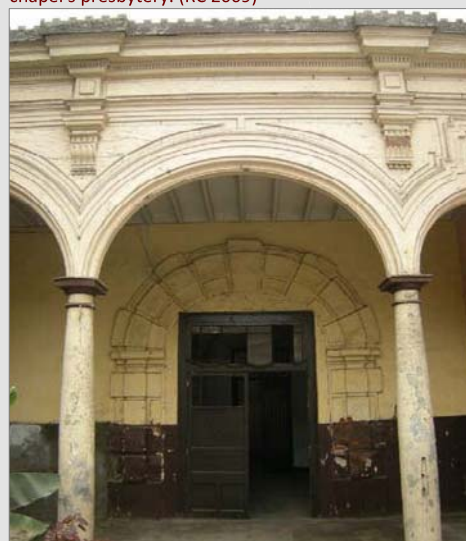
Fig. 8. View of the cloister gallery with deteriorating wood columns. Alterations are visible in the room through the door. (RC 2009)

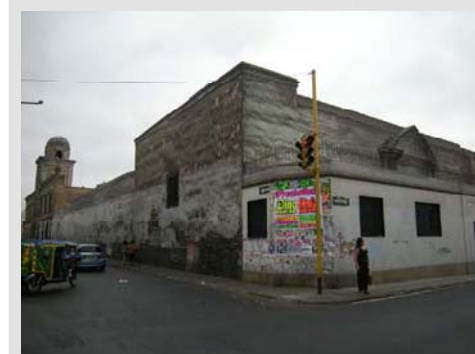
Fig. 4. A new volume recently built obliterates most of the façade of the old church, not even allowing the view of the church's portal. (RC 2010)

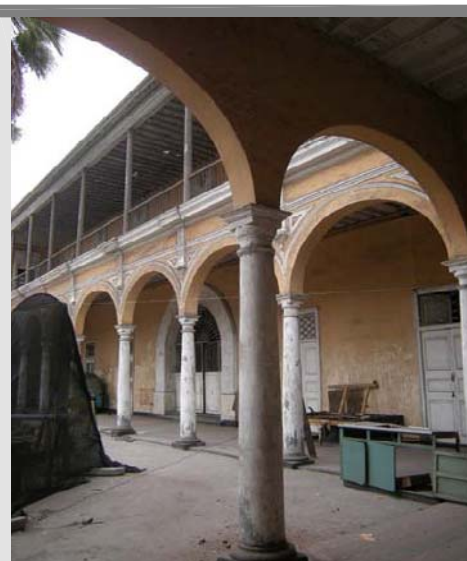
The foundations are made of large stones supporting a brick plinth. The adobe and earthen mortar walls are reinforced with bricks (fig. 7). The first floor and the tower, built during a following extension phase, have partitions made of *quincha* (fig. 5).

Fig. 5. View of the cloister: the second level was built during a later extension of the hospital. The space is presently improperly used. (RC 2010)

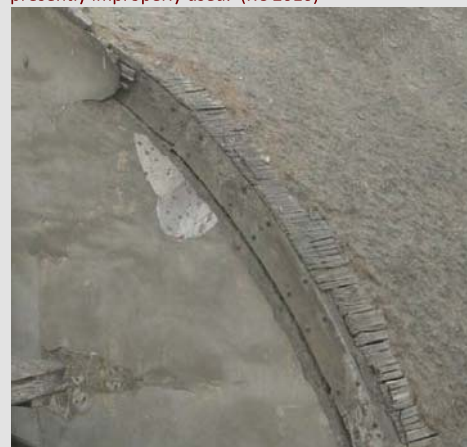
Fig. 6. Barrel vault built with the *quincha* technique: in the view, timber arches and a reed lattice covered by earthen plaster. (RC 2010)

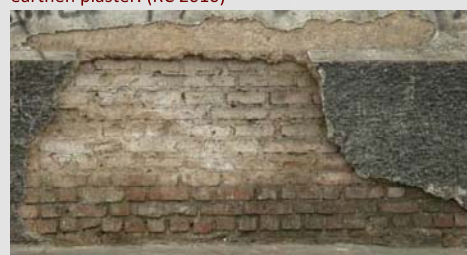
Fig. 7. Adobe walls over a brick plinth with earthen and straw plaster. Deterioration is due to humidity. (RC 2010)

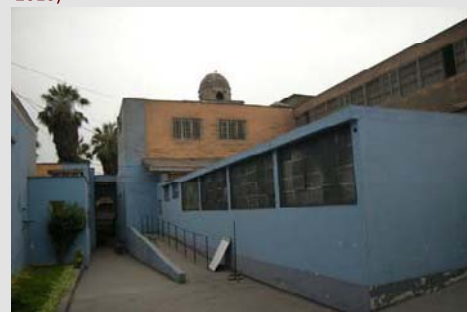
PRINCIPAL ALTERATIONS: the walls are in a state of advanced decay as a result of humidity; the complex has undergone numerous transformations and additions, some of which have jeopardized its historic features (fig. 8).

Fig. 8. Recent structures have compromised the historic character of the spaces. (RC 2010)

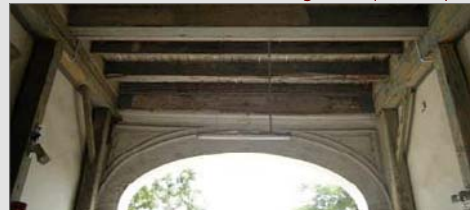
Fig. 5. Zaguán with its entry arch and flat wooden ceiling. (RC 2010)

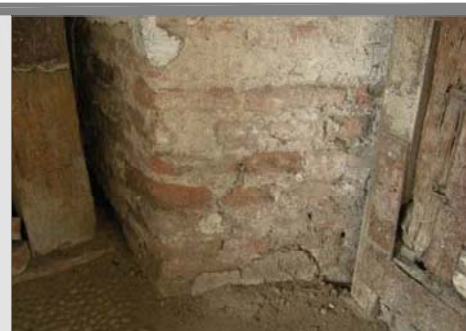
Fig. 6. Entrance: note the plinth made of bricks, adobe walls, earthen plaster and stone flooring. (RC 2010)

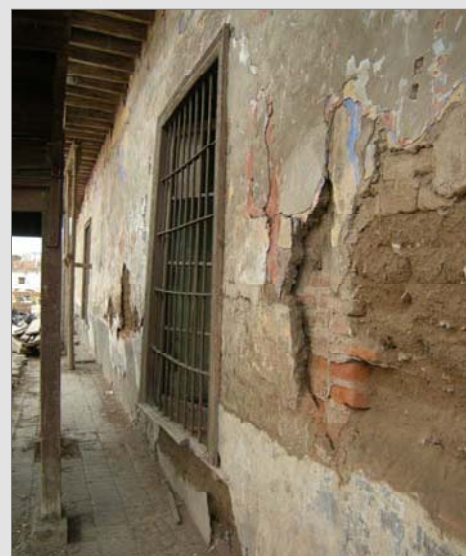
Fig. 7. Overhanging adobe wall, partially reinforced with bricks, earthen plaster and several coats of paint. (RC 2010)

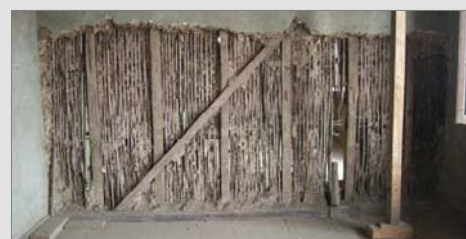
Fig. 8. Example of a *quincha* partition at the first floor: a light wooden frame is filled with reed lattice and covered with earthen plaster. (RC 2010)

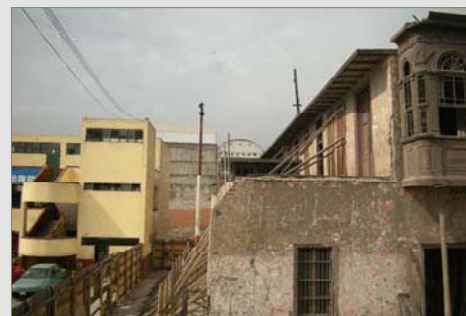
Fig. 9. View of the complex: the recently constructed school is visible on the left, while the remains of the original building, shored up due to serious structural deterioration, appears on the right. (RC 2010)

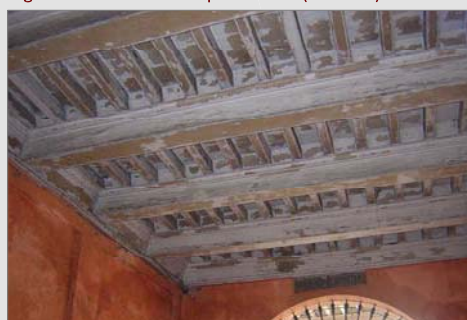
Fig. 8. The wooden beam ceiling of the *zaguán*. (JT 2003)

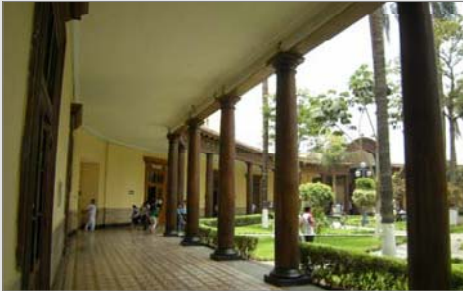
Fig. 4. An octagonal peristyle surrounds the interior courtyard where a garden is located. (RC 2010)

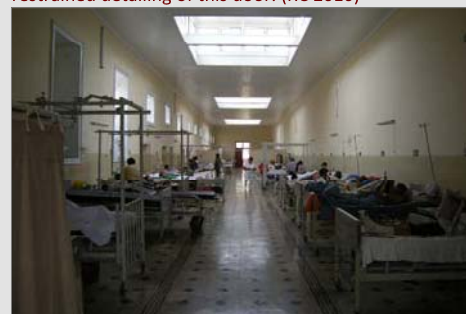
Fig. 7. The large interior space of the open ward for patients, with windows on one side and wood-framed skylights above. (RC 2010)

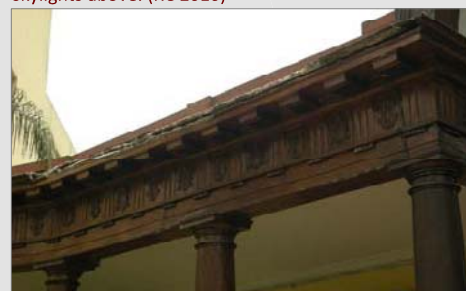
Fig. 8. The octagonal arcade composed of columns and entablature in the Doric order. Note the deterioration of the upper cornice. (RC 2010)

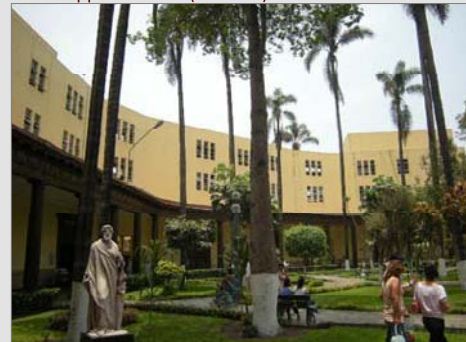
Fig. 9. The extension of radial pavilions caused the loss of original features and scale of the open central space. (RC 2010)

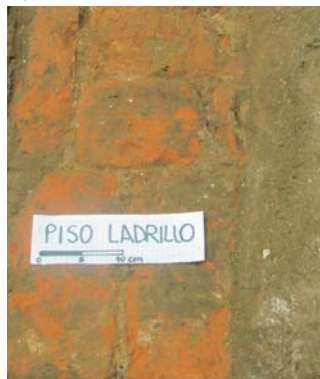
11

- stratigraphic tests to determine the appropriate paint color for the elements (fig. 11);
- removal of foreign elements from the structure, including cables, nails, and pieces of wood that were being used for drying clothes;

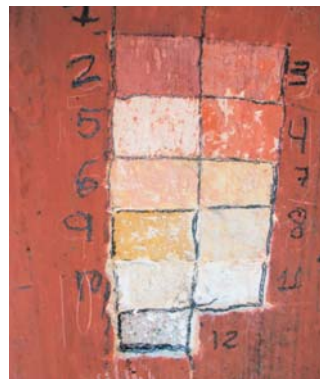
12

- stripping of plaster and cement mortars from the brick elements;
- mechanical cleaning of the surface to remove salt efflorescence and loosen surface elements (fig. 12);

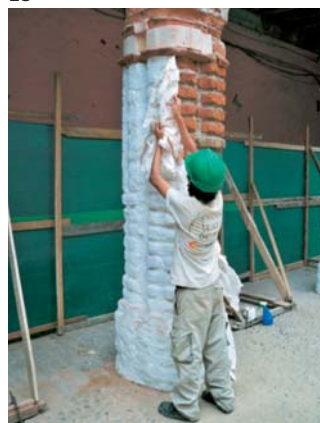
14

- temporary shoring and/or scaffolding as a stabilization method to allow the removal of parts to be cleaned or replaced (fig. 14);
- waterproofing of the column foundations and installation of ventilation ditch filled with rubble to allow for a quick evaporation of subsoil water (fig. 15);

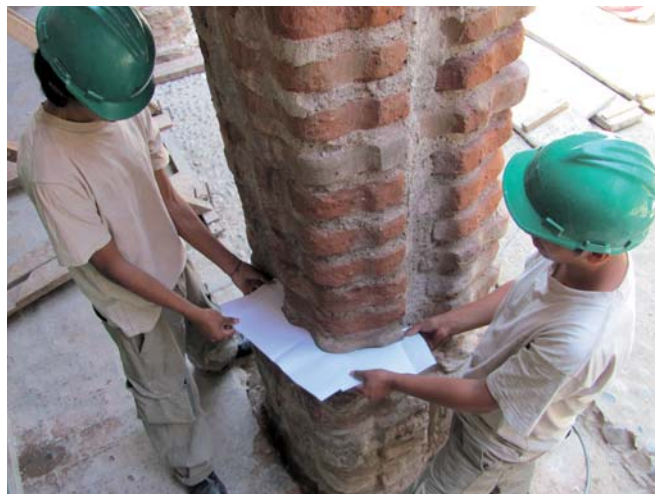
Fig. 17. Fabrication of replacement bricks.

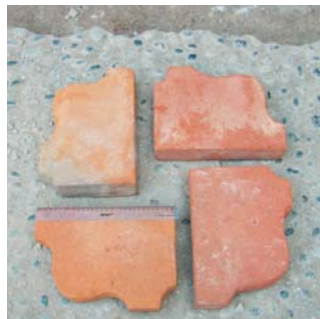
17

- careful removal of the joints mortar using a small chisel;
- restoration of brick pieces that had deteriorated less than 30%. Pieces with greater deterioration were replaced by new bricks with a similar composition to the original in order to approximate their water behavior. All pieces were documented and dated (fig. 16-17);

- cuidadoso retiro del mortero con un cincel pequeño;
- restauración de las piezas de ladrillo que tienen por lo menos un 30% de deterioro. Las piezas más deterioradas se reemplazaron con ladrillos nuevos de composición similar a los originales para aproximarse a su comportamiento con el agua. Todas las piezas fueron documentadas y fechadas (fig. 16-17);

- accurata rimozione della malta tra i giunti con piccoli scalpelli;
- restauro dei mattoni caratterizzati da un degrado minore del 30%. I pezzi più degradati sono stati sostituiti da nuovi mattoni con una composizione simile a quella originaria in modo da avere un analogo comportamento all'acqua. Tutti i pezzi sono stati documentati e datati (fig. 16-17);

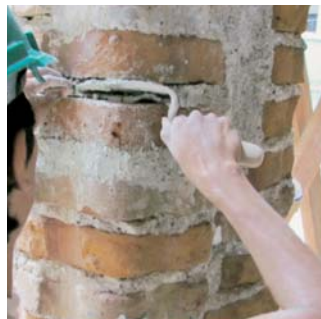
18

- reintegration of lime and sand mortar for structural stability (fig. 18);
- application of render over the restored surfaces (fig. 19-20);
- application of lime based paint (fig. 21-22-23).

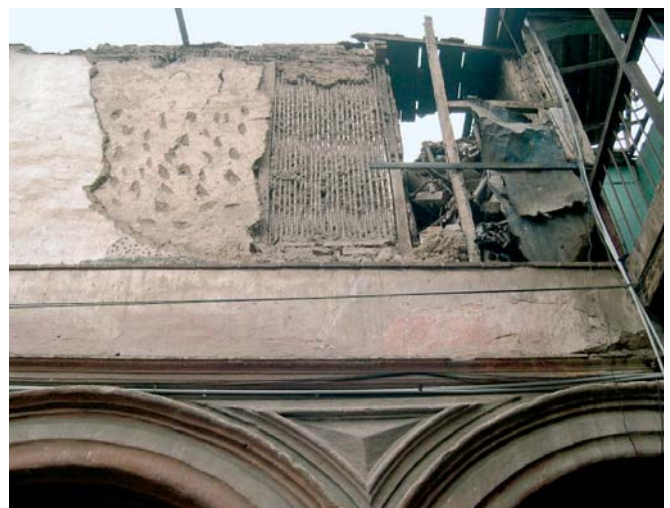
4

Fig. 4. *Quincha* panels: the different layers of plaster, up to the final coat, can be clearly observed.

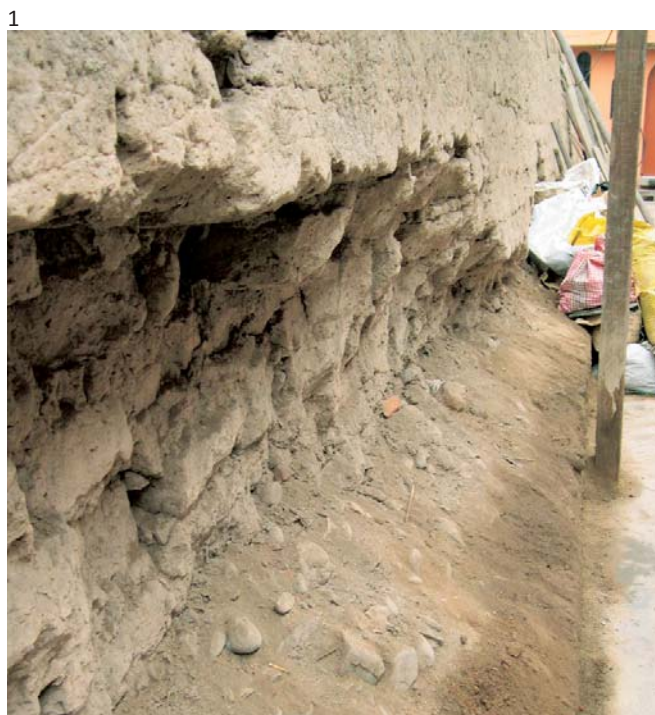
Fig. 1. Marked erosion at the base of an adobe wall with consequent decreased resistance. The lower parts of walls are more exposed to deterioration because of rising damp and salt migration.

Fuerte erosión en la parte del basamento de un muro en adobe con disminución de la resistencia de las paredes. La parte de los basamentos de los muros es más propensa a fenómenos de degradación debido a la humedad ascendente y a la migración de sales.

Erosione marcata della parte basamentale di una muratura in adobe con conseguente diminuzione della sezione muraria resistente. Le parti basamentali delle murature sono maggiormente soggette a fenomeni degradativi a causa dell'umidità di risalita e della migrazione dei sali in essa contenuti.

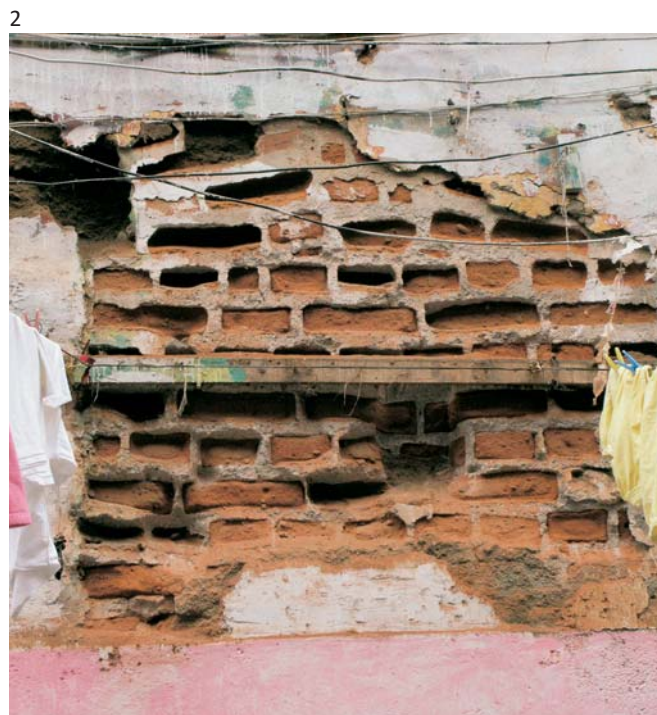
Fig. 2. Differential erosion of a wall whose elements are far more deteriorated than the mortar. This is due to the different toughness of the two materials, often connected with their chemical and physical incompatibility, as is the case when cement mortars are employed.

Erosión diferencial de un muro cuyos elementos aparecen mucho más deteriorados que el mortero. Dicho fenómeno se debe a la diferente consistencia de los dos materiales, que se suele asociar a la incompatibilidad físico-química, como en el caso del uso de morteros de cemento.

Erosione differenziale di una muratura, i cui elementi appaiono molto più degradati della malta. Tale fenomeno è dovuto alla differente consistenza dei due materiali, spesso associata ad incompatibilità chimico-fisica, come nel caso dell'uso di malte cementizie.

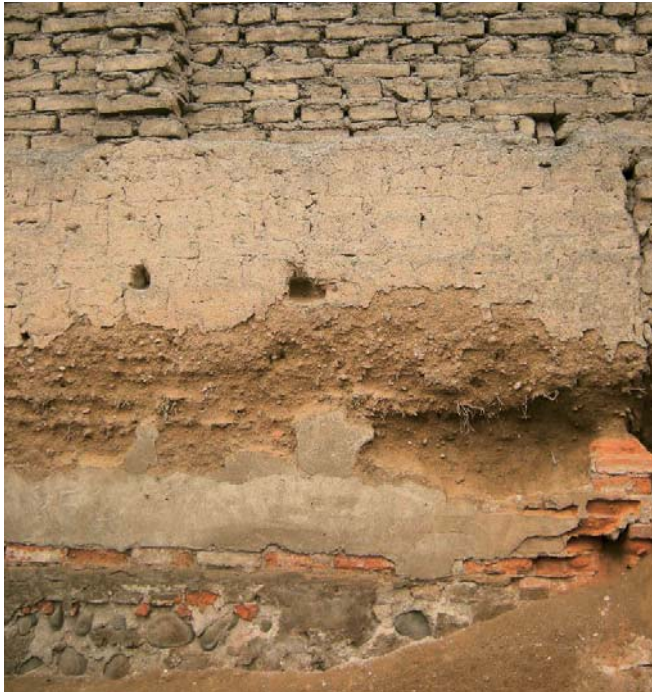
Fig. 3. Erosion and disintegration of plaster coating of the adobe wall. The plaster is made of earth with the addition of straw and is most eroded in the lower part. The upper part of the adobe wall has no plaster coating because it is a later construction.
